Fontanil Cornillon : quand le béton dialogue avec la verdure

L'architecte Thierry Dubuc a imaginé un bâtiment public et ses abords en un ensemble verdoyant, où le béton a autant droit de cité que le végétal. Une interpénétration entre nature et formes urbaines qui préserve un cadre paysager de qualité, à la fois esthétique et perméable.

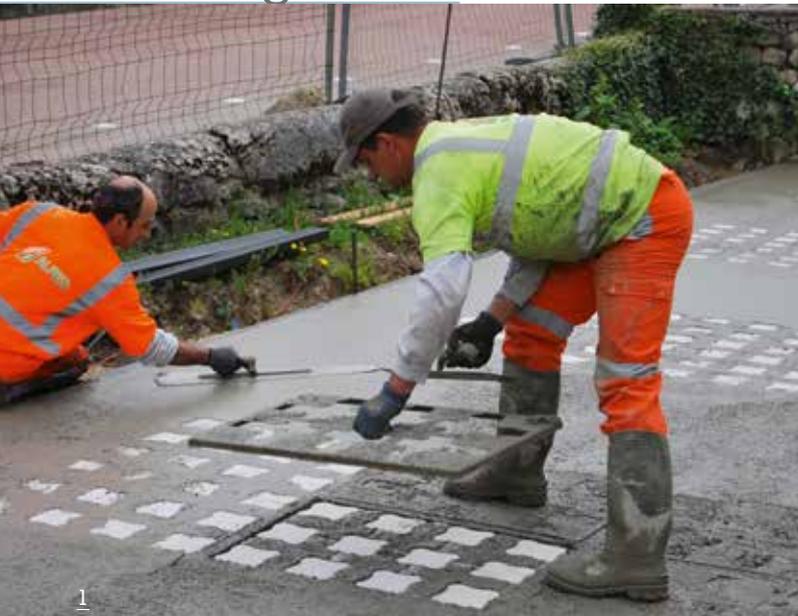
1

1/ Une fois le béton coulé et correctement étalé, les moules, biodégradables, seront enlevés avec un emporte-pièce pour former des alvéoles 'perméables'. 2/ Les places de stationnement sont recouvertes d'un revêtement en béton monolithique légèrement désactivé. Remplies de terre végétale et semées de gazon, les alvéoles assurent la perméabilité du sol.

'dehors dedans' aux dires de l'architecte. "On ne sait jamais si on est sur l'emprise du bâtiment ou des espaces verts. C'est toute la subtilité du projet" évoque-t-il. Bref, édifice et espaces verts s'harmonisent. Et étant donné que le bâtiment se compose de volumes de béton blanc et d'un volume de pierres bleues, les espaces piétons et circulés ont été prioritairement recouverts... de béton, dont la composition et la finition s'avèrent différentes afin de hiérarchiser l'espace et les usages. Tout d'abord, face au mur végétalisé, le parvis a été couvert de béton balayé. "Ce béton a été recouvert d'un durcisseur de surface (Via Print®) sur 5 à 8 mm d'épaisseur avant d'être travaillé pour obtenir la finition souhaitée. Ce produit est disponible en différents 'RAL', ce qui nous a permis de colorer le béton en orange" précise Gérald Duboeuf, chef d'agence de Sols Alpes (filiale du Groupe Sols), en charge des revêtements. Sur certains secteurs, du béton désactivé intègre des granulats qui rappellent la pierre agrafée bleue, couvrant, en partie, le bâtiment. Quant aux places de parking joutant la nouvelle 'rue', qui traverse le site d'un bout à l'autre, celles-ci sont couvertes d'un béton monolithique enherbé (procédé ViaVerde®), naturellement perméable. "La mise en œuvre répond à une méthodologie précise. Sur une plateforme PF2, assurant aucun risque de sinistre à moyen et long termes, on étale une couche de réglage de 2 à 3 cm avec des matériaux drainants (cailloux sans fines 4/6 ou 6/10). Ensuite, on coffre la périphérie de l'ouvrage et on étend un bidim. On dispose les moules en cellulose (biodégradables) en fonction du calepinage imposé, des treillis

soudés 'maintiennent' le tout et du béton est coulé, dont la formulation est personnalisée. Le lendemain, les moules sont enlevés à l'aide d'un emporte-pièce puis remplis d'un mélange de terre végétale. Du gazon est ensuite semé" détaille Gérald Duboeuf. Des rondins en bois ont été positionnés devant les places de stationnement pour stopper la progression des véhicules sur les bandes piétonnes en béton ou en gazon. Au niveau du rez-de-chaussée bas du bâtiment, la nouvelle rue est bordée d'un côté d'un mur

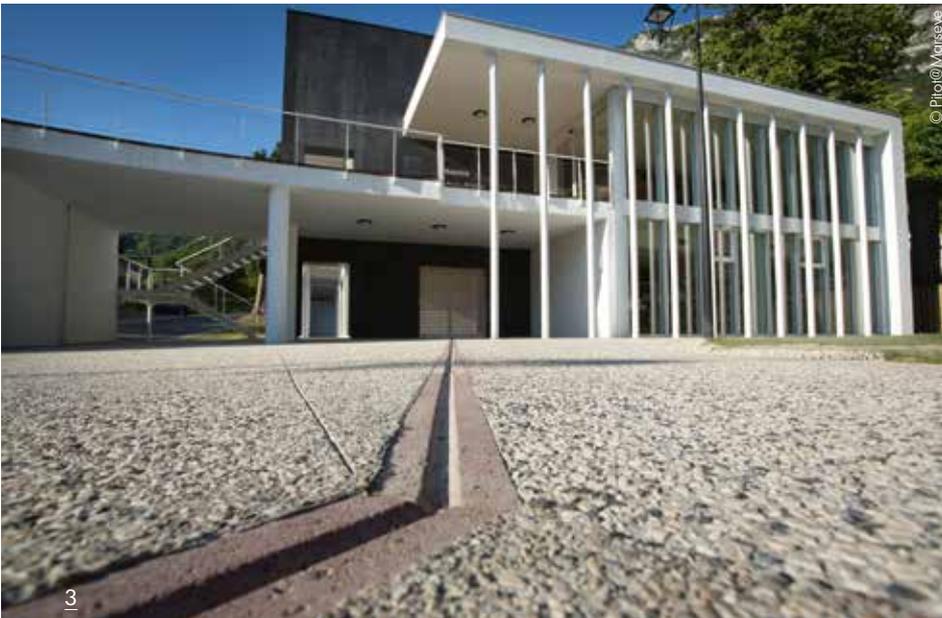
3

3/ Du béton bouchardé, composé d'agrégats locaux légèrement bleutés, a été coulé sur une placette située devant le rez-de-chaussée bas du bâtiment.
4/ Tout le pan arrière du bâtiment associatif est recouvert d'une façade végétalisée, d'une emprise de 120 m². Au pied du mur, du béton balayé 'orangé' a été coulé (une teinte rendue possible par l'application d'un durcisseur de surface disponible en différentes couleurs).

en gabions, et de l'autre, d'une placette en béton bouchardé.
